Novi prilozi graditeljskoj baštini poluotoka Pelješca

Autor donosi rezultate novih arheoloških istraživanja i novih konzervatorskih zahvata na crkvi Sv. Đurđa u Ponikvama i crkvi Sv. Martina u Stonu, obje na poluotoku Pelješcu.

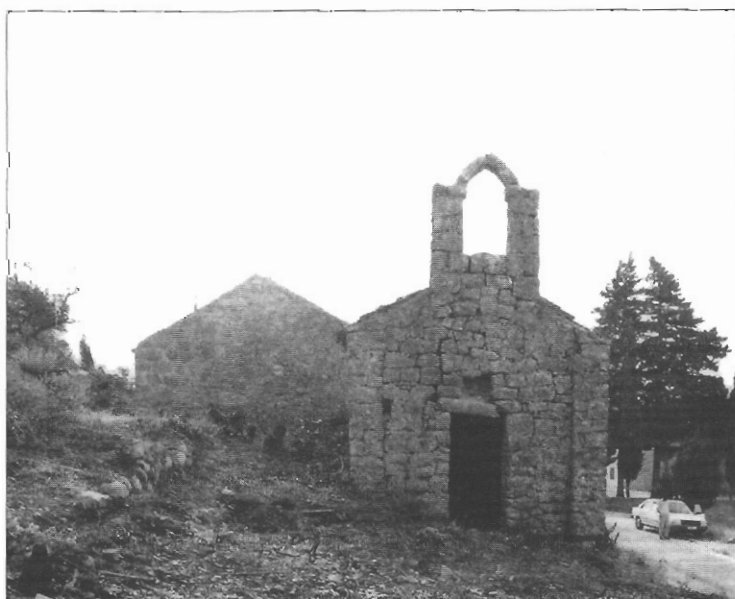
*Sl. 1. Sv. Đurđ u Ponikvama,
stanje prije istraživanja
(foto: M. Mojaš).*

Premda su arheološka istraživanja na crkvi Sv. Đurđa u Ponikvama izvedena prije gotovo 20-ak godina, kada su sažeto objavljeni rezultati, ovaj dopunjeni tekst kao i nove nalaze na lokalitetu Sv. Martina posvećujem svečaru dr. Dušanu Jelovini². Crkva Sv. Đurđa nalazi se uz pelješku magistralu u zaseoku Lediniči u Ponikvama (sl. 1). Građevina se sastoji od pravokutne lađe, koju presvuđuje bačvasti svod, te pravokutne apside nez-

natno stepenasto istaknute u odnosu na liniju začelnog zida. Nnutrina apside artikulirana je trima polukružnim nišama. Vanjski zidni plašt crkve nije raščlanjen, osim na pročelju, koje obodno uokviruju dvije lezene. Nad pročeljem je prediomenzirana preslica. Unutrašnjost je crkve artikulirana s dva para nasuprotnih lezena i njima pripadajućim pojasnicama pa je na taj način brod trotravejno oblikovan. Premda ona baštini osnovni model predromaničkog sloga, način zidanja građevine i zvonik na preslicu upućuju na 12. ili 13. stoljeće³.

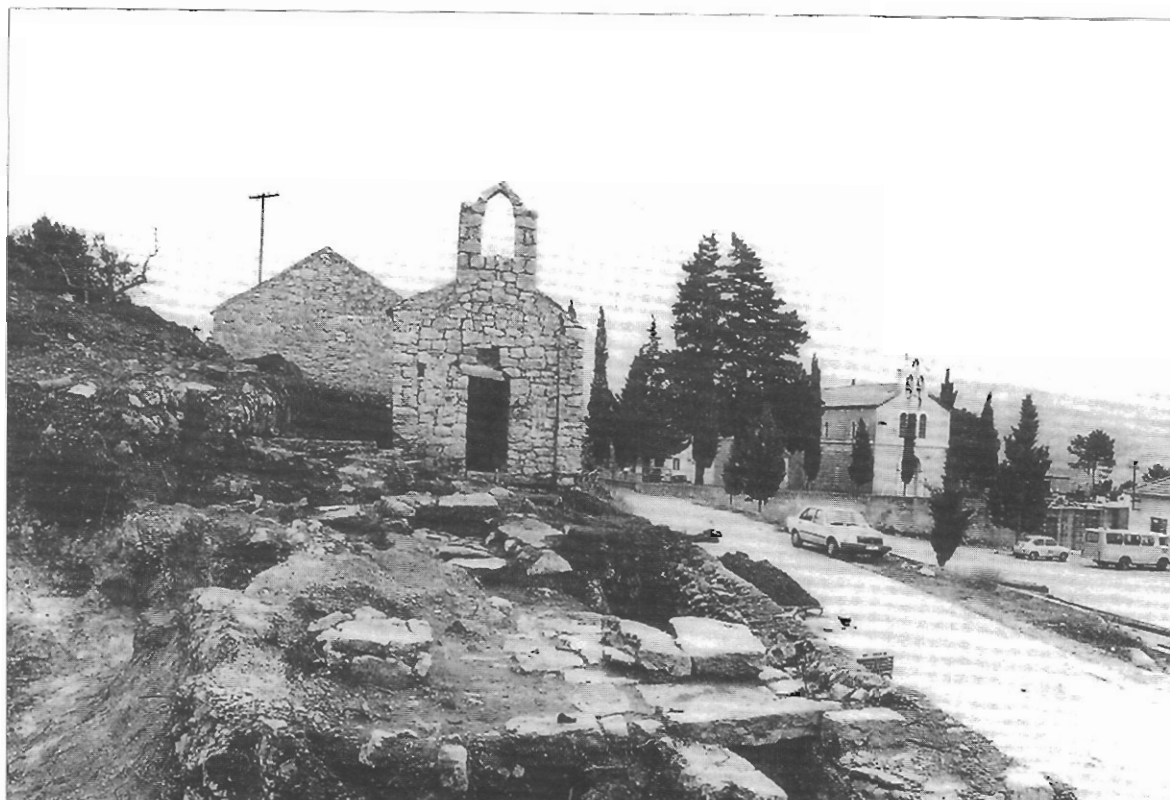
Sl. 2. Crkva Sv. Đurda s nekropolom (foto: M. Mojaš).

U pogledu konstrukcije i oblika, sve su grobnice jednake. Grobne jame iskopane su do živca, a omeđene su lisnatim tankim kamenim pločama, pa poprimaju pravokutni, a u nekim slučajevima ovalni oblik. Pokrov grobnim jamama je ravan, od istovrsnih kamenih ploča. Gotovo sve grobnice imaju orijentaciju istok - zapad, osim nekoliko dječjih koje su suprotno orijentirane, a nalaze se uz pročelni crkveni zid. U nekim grobnicama nađeno je više pokojnika, a mlađi ukopi uništili su starije. Prema dosadašnjim rezultatima istraživanja (način inhumacije i tipologije grobnica), a kako u grobnicama nisu pronađeni grobni prilozi, ovaj horizont grobnica može se datirati u 12.-13. stoljeće, dakle u vrijeme izgradnje Sv. Đurđa (sl. 2).

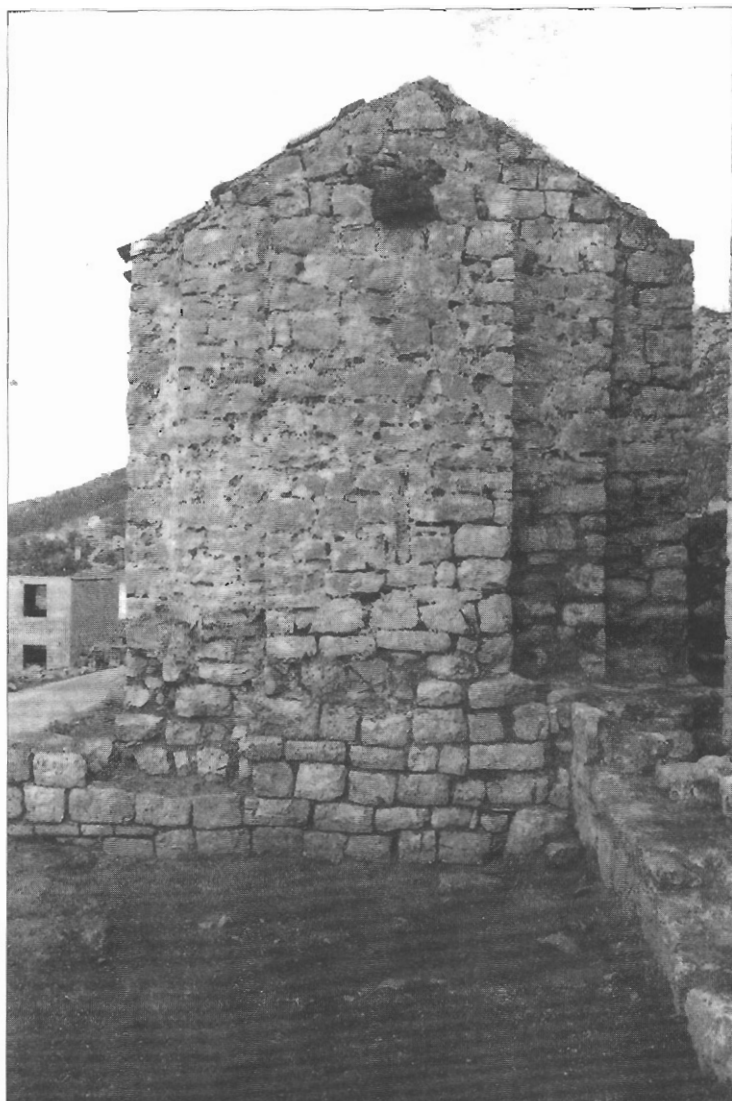
Sl. 3. Antičke zidane strukture uz crkvu Sv. Đurđa (foto: M. Mojaš).

Na istočnom dijelu platoa otkrivena su dva zida koji se spajaju pod pravim kutom. Na zidu smjera sjever-jug izgrađena je crkvena apsida, a na drugome recentna gospodarska građevina. Stratigrafski pronađene zidne stukture mogu se povezati uz gredevinu koja prethodi izgradnji crkve u 12.-13. stoljeću. Tehnika zidanja, dimenzije pronađenih struktura (što zbog suženog karaktera istraživanja nije do kraja definirano) i sitni materijal, pronađen na čitavom istraženom prostoru, datiraju građevinu u rimsko razdoblje (sl. 3). Pokretni nalazi i tehnika gradnje omogućuju dataciju u prijelaz iz 1. u 2. stoljeće. Pronađena je, naime, brončana fibula tipa aucissa i brončani novac carice Lucille (164.-169.) te ulomci amfora i tegula iz istog vremena. S obzirom da se ostaci te građevine nalaze na sjevernom obronku poviše plodnog ponikovskog polja, lokacija navodi na pretpostavku da su to ostaci jedne *villae rusticae*⁴.

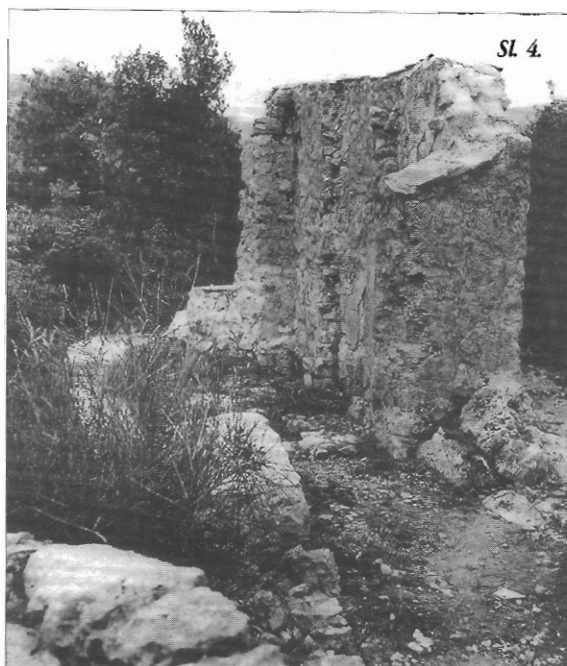
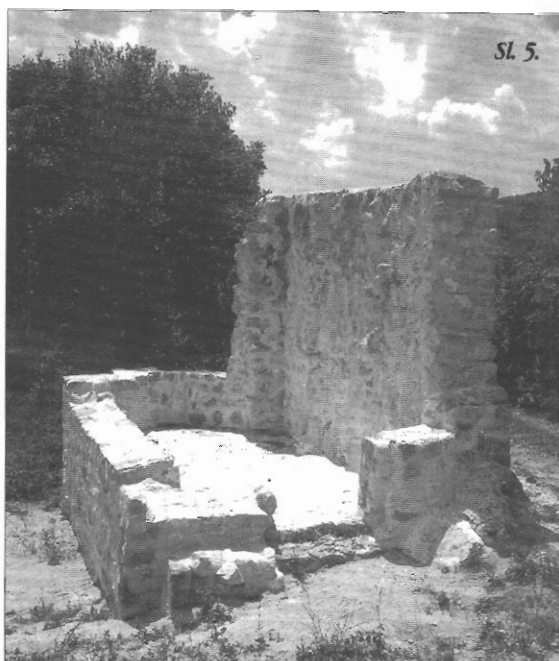
Sl. 4. i 5. Crkva Sv. Martina u Stonu prije i poslije konzervacije (foto: M. Mojaš).

brijega Humac na lokalitetu Pakljena. Crkvi je u cijelosti sačuvan južni zid, a ostali su zidni plaševi sačuvani u nižim zonama (sl. 4). Crkva se datira u 12. stoljeće, a možda i nešto poslije za što bi bio nedostatak preslike koja bi upućivala na kasnije doba. Premda je crkva izgrađena tijekom ranoromaničkog razdoblja, ipak u

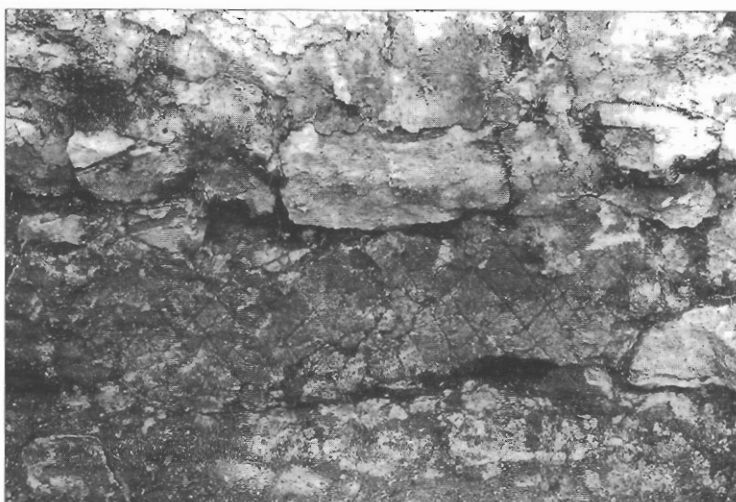
Sl. 6. Kasnoantički zid u temeljima crkve Sv. Martina (foto: M. Mojaš)

Sljedom tih upozorenja pružila se mogućnost sljedniku dubrovačkog Zavoda, Upravi za zaštitu kulturne baštine - Konzervatorskom odjelu u Dubrovniku, da pod vodstvom autora ovog priloga pokuša odgovoriti na navedene upite. Istodobnim arheološkim i konzervatorskim istraživanjima uspješno je razriješeno pitanje sjevernog dijela apsidalnog prostora (konzervatorskim zahvatom sazidan bez spoja, odnosno lučno). Razlaganjem zidnih struktura prve konzervatorske interpretacije (dijela apside i sjevernog zida građevine) pronađena je zidana struktura nad kojom je izgrađen sjeverni zid crkve. Morfološki je zid protumačen pomoću njegove vanjske obrade žbuke. Obrada vanjskog zidnog plašta zidane strukture izvedena je u tehnici pseudo *opus reticulatum* (uparanim sljubnicama u žbuci u formi romba), pa se načinom izvedbe bez svake sumnje datira u kasnu antiku (sl. 6). Otkriće kasnoantičke zidane strukture zasad je teško prostorno utvrditi (bez dodatnih arheoloških istraživanja), ali njezina šira vremenska odrednica nije upitna. Rekonstrukcijom tlocrta sakralne građevine, što se posebice odnosi na prostor prezbitarija, razriješen je njegov izvorni izgled (crtež 2). Nutrina apside polukružno je artikulirana, a izvana je pravokutno sazidana. Spoj apside i lađe crkve izveden je pomoću ramena.

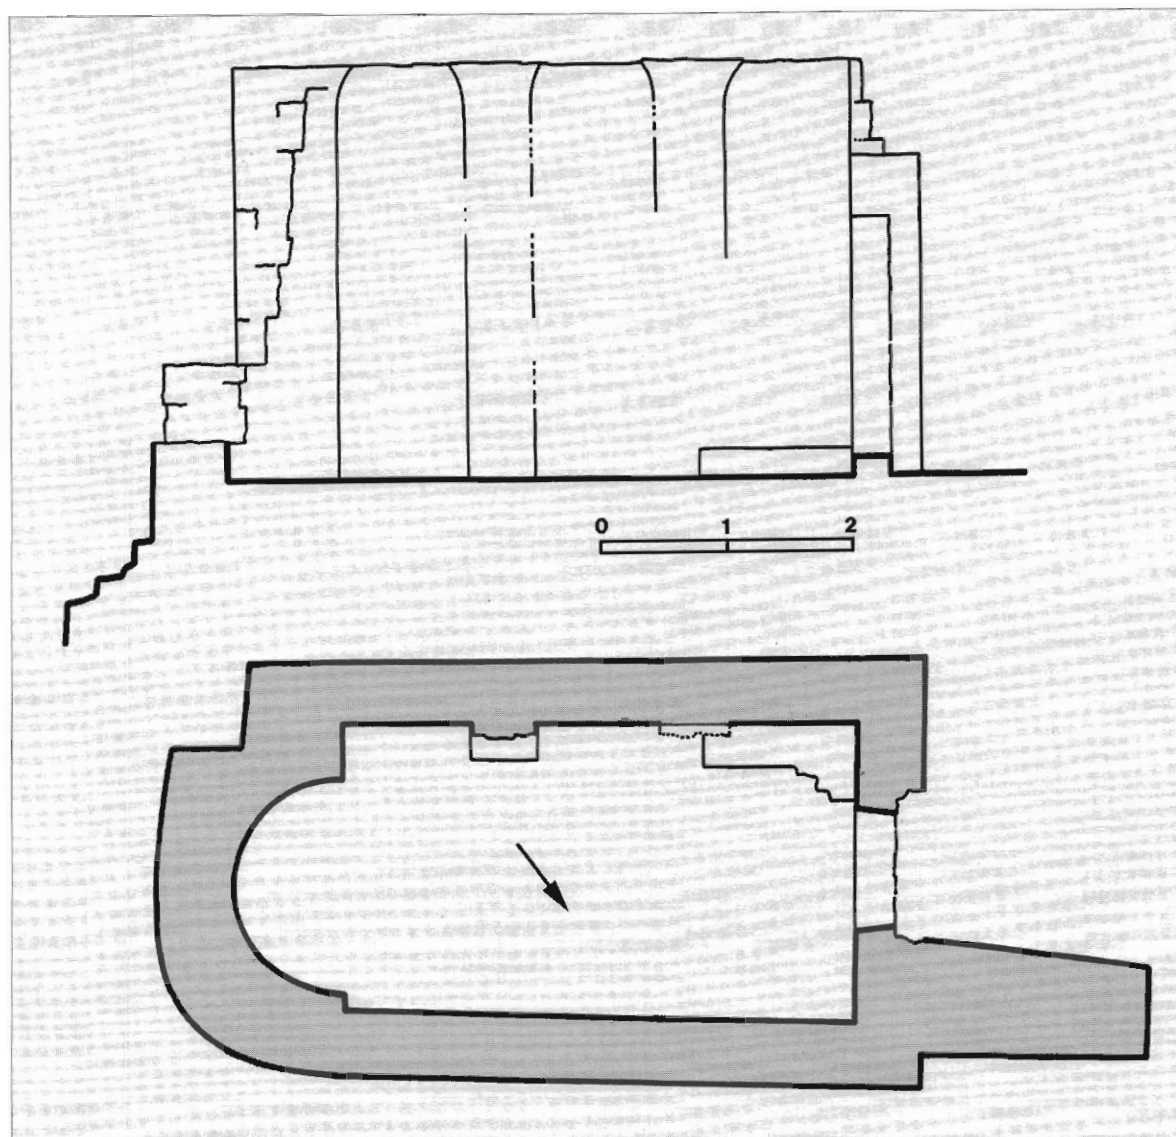
Crtež 1. Uzdužni presjek i tlocrt
Sv. Martina, konzervatorski
zabvat Instituta za povijest
umjetnosti u Zagrebu
(snimak I. Tenšek).

svom osnovnom arhitektonskom izričaju pokazuje sve osobitosti predromaničkog modela trodijelnom artikulacijom broda (lezena-ma i njima pripadajućim pojasnicama), oblikom apside i izvanjskim nerasčlanjenim plaštem⁵. O konzervatorskim radovima koje je vodio Zavod za zaštitu spomenika kulture i prirode Dubrovnik, 1964./1965. godine, I. Fisković je iznio sumnju u citiranom radu. On piše: Danas nam se sačuvani ostaci građevine predočuju u izgledu zdanja koje ovom prilikom prikazujem, premda se čini da pri konzervaciji možda nije vođeno dovoljno računa o nekim dijelovima važnim za obnovu⁶. To se prije svega odnosi na nedefinirani spoj sjevernog bočnog i pripadajućeg apsidalnog dijela bez ramena, polukružno sazidanog i na nedostupne rezultate arheoloških istraživanja (crtež 1)⁷.

⁷ Br. 1 uzdužni presjek i tlocrt izradio je 1970. godine nakon prvog konzervatorskog zahvata dipl. ing. arh. Ivo Tenšek (Institut za povijesti umjetnosti Zagreb).

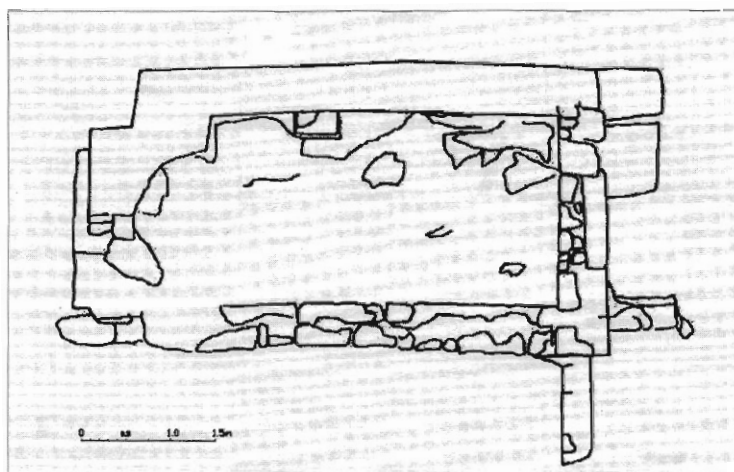
Crtež 2. Tlocrt crkve Sv. Martina,
konzervatorski zabvat
Konzervatorskog odjela u
Dubrovniku (snimak Z. Tolja).
